# Fachseminar Mineralölschäden

## Chancen & Risiken bei der Sanierung von mineralölkontaminierten Standorten

Ing. Gerhard Moriz

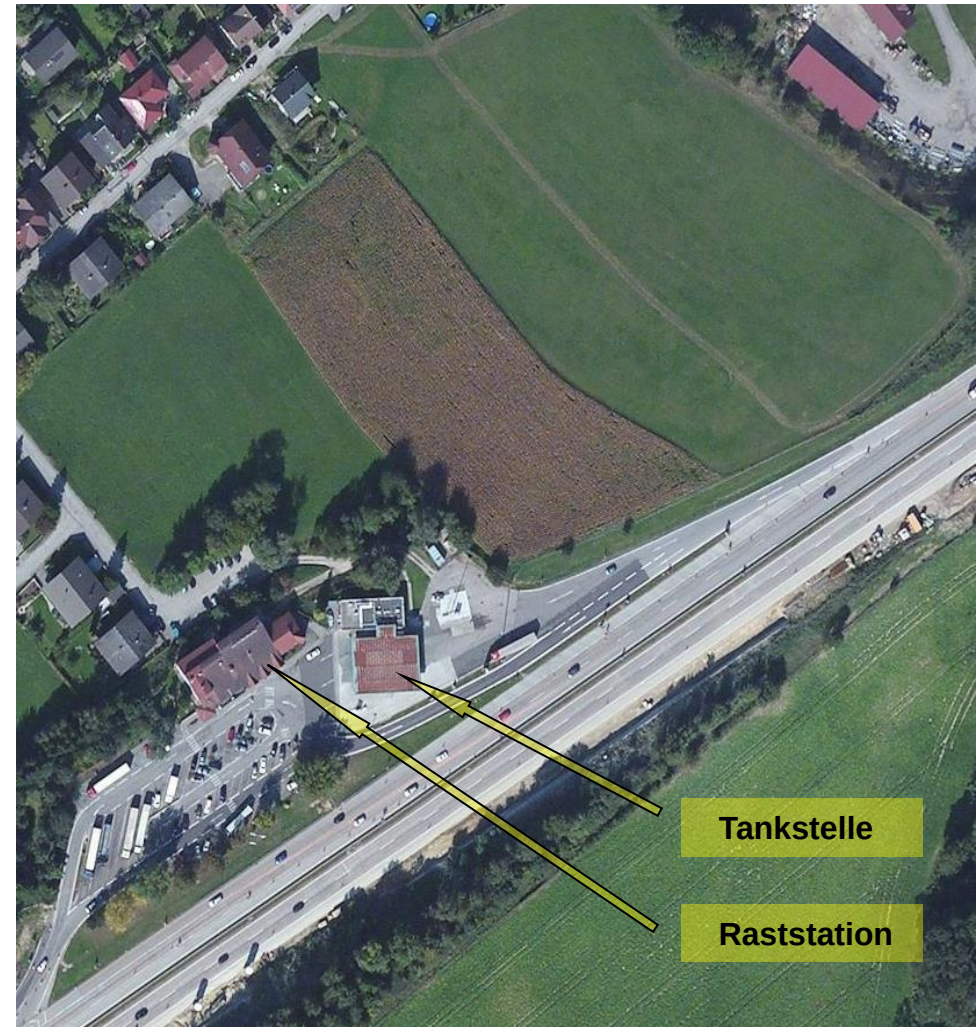
- **Umbauarbeiten** (Oktober 2011)
  - Feststellung einer oberflächennahen Dieselkontamination in einer Sickerwasserschicht im Rahmen von Umbauarbeiten
  - Errichtung einer Sperrdrainage als erste Sicherungsmaßnahme
- **Boden- und Grundwasseruntersuchung** (Nov. 2011 – Jan. 2013)
  - Detektion von 2 Hauptkontaminationen mittels 20 Bohrungen & 17 GW-Pegeln
- **Errichtung von Sperrdrainagen** (Mai/Juni 2013)
  - Tiefendrainage N und NE der Tankstelle (max. Tiefe 7,5 m; Länge 85 m)
  - Oberflächennahe Drainage W und WSW der Tankstelle (max. Tiefe 1,35 m; Länge 35 m)
- **Grundwassermonitoring** (seit Jan. 2013)
- **Bodenluftabsaugversuche** (Dec. 2013 – Apr. 2014)
- **Errichtung eines Multi-Phase-Extraction-Sanierungssystems (MPE)** im Schadenszentrum (start of work Oct. 2015)

# Fallbeispiel - BP Autobahntankstelle Kimmelbach

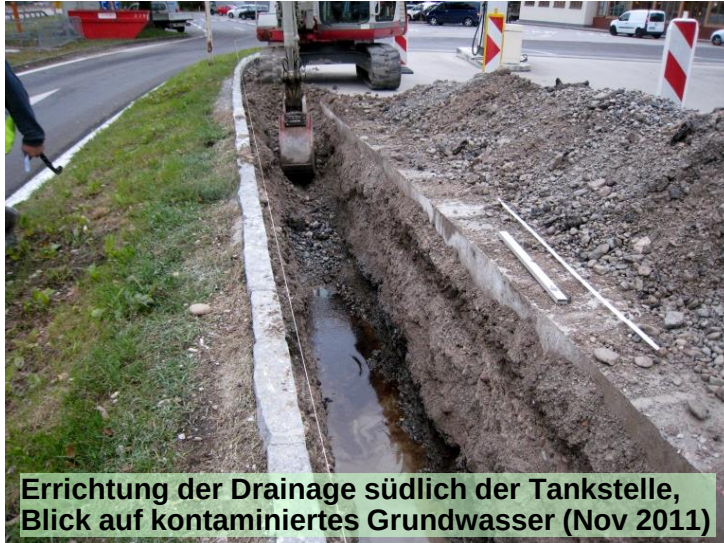
Errichtung der Drainage südlich der Tankstelle, Blick auf kontaminiertes Grundwasser (Nov 2011)

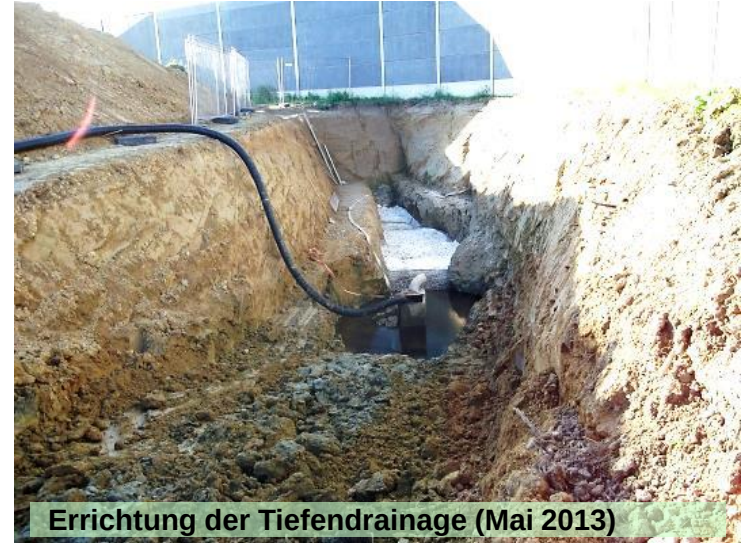
Errichtung der Tiefendrainage (Mai 2013)

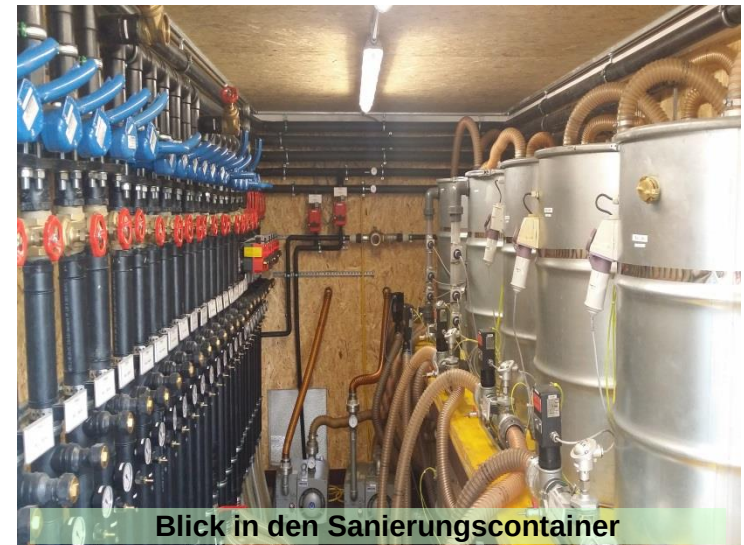
Blick in den Sanierungscontainer

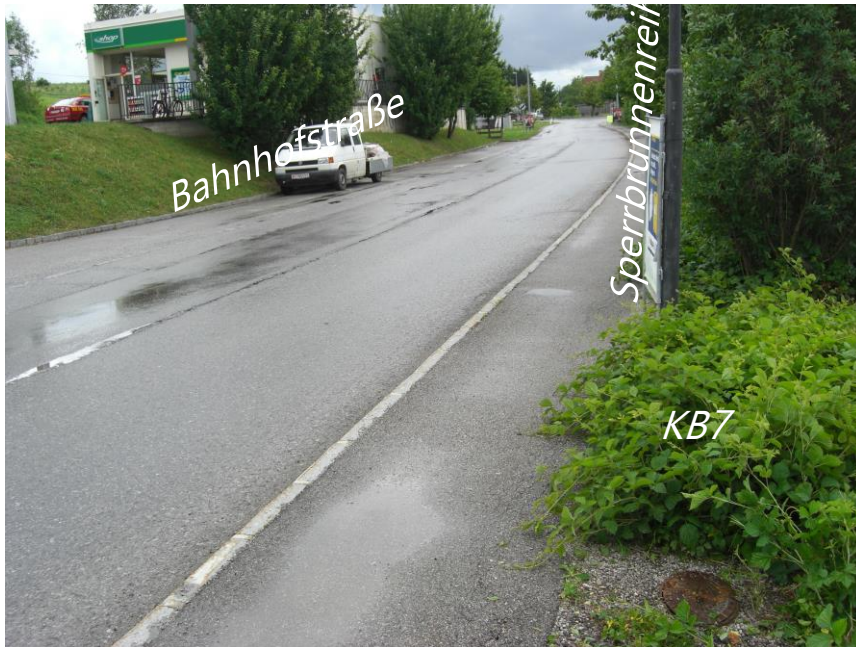
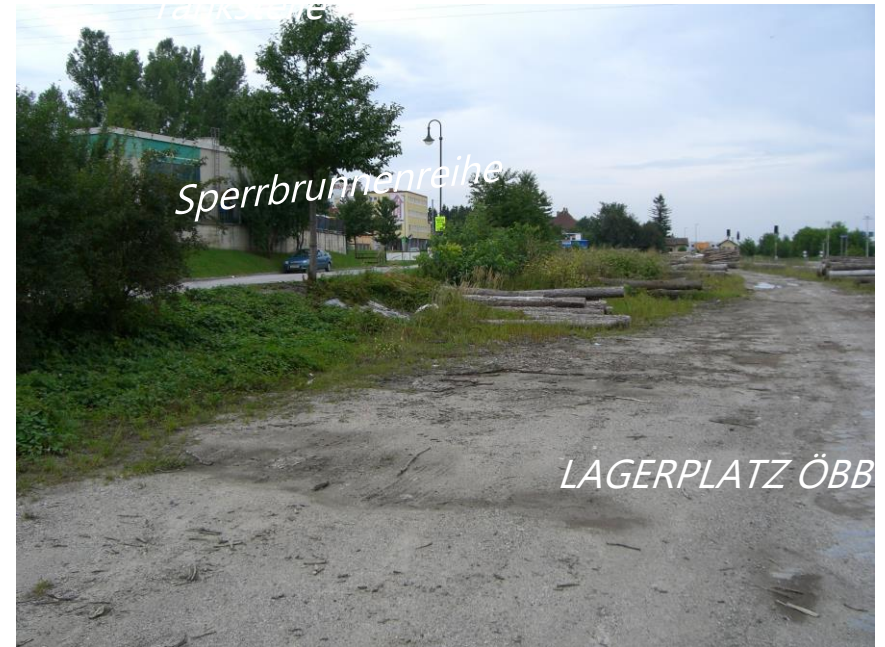
## Ansicht

- Benzin-Schaden im Boden/GW
- Bis 6.000 mg/kg KW in TS
- Bis 8 mg/l KW im Eluat

## „Grundwassersicherung“

- Benzin Schaden im GW, Überschreitungen ÖNORM S 2088-1 MSW (0,1 mg/l KW, 50 µg/l BTEX)
- **abströmende Wassermenge ca. 0,01 l/s (!)**  
(Abstrombreite ca. 65 m)
- „Sicherung“: minimalistischer Pumpbetrieb in 4 Sperrbrunnen (KB2, KB3, KB4, KB5), „Bepumpung“ der Sumpfrohre
- Pumpprobenahme nicht möglich (nur Schöpfprobenahme)
- Nutzungen im Abstrom: Lagerfläche, Gleistrassen, Friedhof, Agrarflächen, keine GW Entnahme in relevanter Entfernung

- äußerst **gering ergiebiger GW-Leiter**, abströmende Wassermenge ca. **0,01 l/s**
- Sehr geringe KW/BTEX Fracht vgl. z.B. „Verwaltungsvorschrift über Orientierungswerte für die Bearbeitung von Altlasten und Schadensfällen – Landesanstalt für Umweltschutz Baden-Württemberg“, **max. zulässige Emissionswert Emax:**
